Ruila Põhikool

## **VIA BALTICA 35. KILOMEETRI ÖKODUKT**

Uurimistöö

Ruila 2020

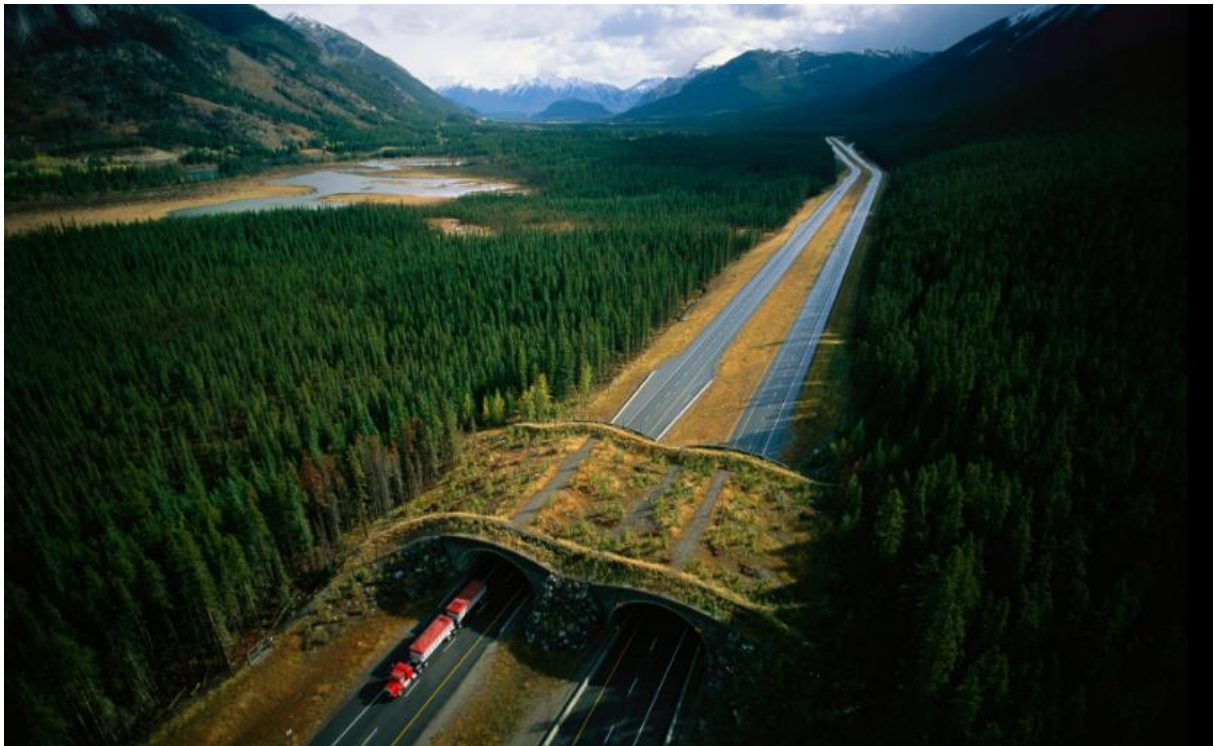
Ökodukt on sild või tunnel, mis võimaldab metsloomadel ületada teid, kanaleid või muid kunstlikke tõkkeid (vt foto 1).

Foto 1. Ökodukt (<https://www.nationalgeographic.com>)

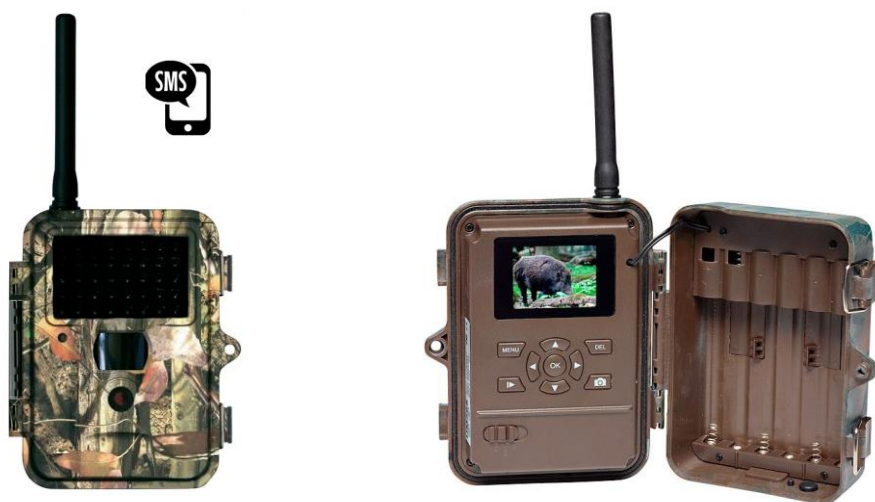
Oma töös ökoduktil loomade liikumise jälgimiseks kasutan ilmastikukindlat rajakaamerat Dörr Snapshot Mobil 5.1 (vt foto 3).

Kaamera on varustatud automaatse liikumisanduriga, mis käivitab salvestamise täiesti märkamatu. Liikumisanduri tööraadius on kuni 15 m ja reaktsiooniaeg ca 0,9 s. Kaamera salvestab fotosid ka täiesti pimedas, kasutades inimsilmale nähtamatut infrapunaseid LED-lampe, mida nimetatakse "nähtamatuteks", mustadeks LED-ideks.

Foto 3. Rajakaamera (<https://jahivarustus.ee>)

Kaamera salvestab fotod SD mälukaardile ja foto suuruseks saab valida üle kaamera menüü 5, 8 või 12 megapikselt. Salvestatud fotosid ja videoid saadab kaamera mobiilsidevõrgu GSM vahendusel e-mailile või nutitelefonile. Minu jälgimise ajal ei ole seadistatud mobiilsidevõrgu GSM-i. Lisaks on salvestisi võimalik vaadata kaamera sisse installeeritud 2" LCD ekraanilt. Mina kasutan võimalust, milleks on mälukaardilt piltide üleslaadimine sülearvuti kõvakettale. Sedasi on hiljem mugavam sülearvuti ekraanilt pilte vaadelda.

Video kvaliteetiks saab valida: 640\*480 pikselt (16 kaadrit/s) või 320\*240 pikselt (20 kaadrit/s). Kaameral on 90-kraadine vaatenurk.

Rajakaamera käivitamiseks saab kasutada kaamera siseselt AA patareisid, laetavatavaid AA akusid või ühendusjuhtmega laetavat UPS akut 6V. Viimast võimalust kasutan mina, kuna sel viisil on kõige pikem kaamera tööaeg.

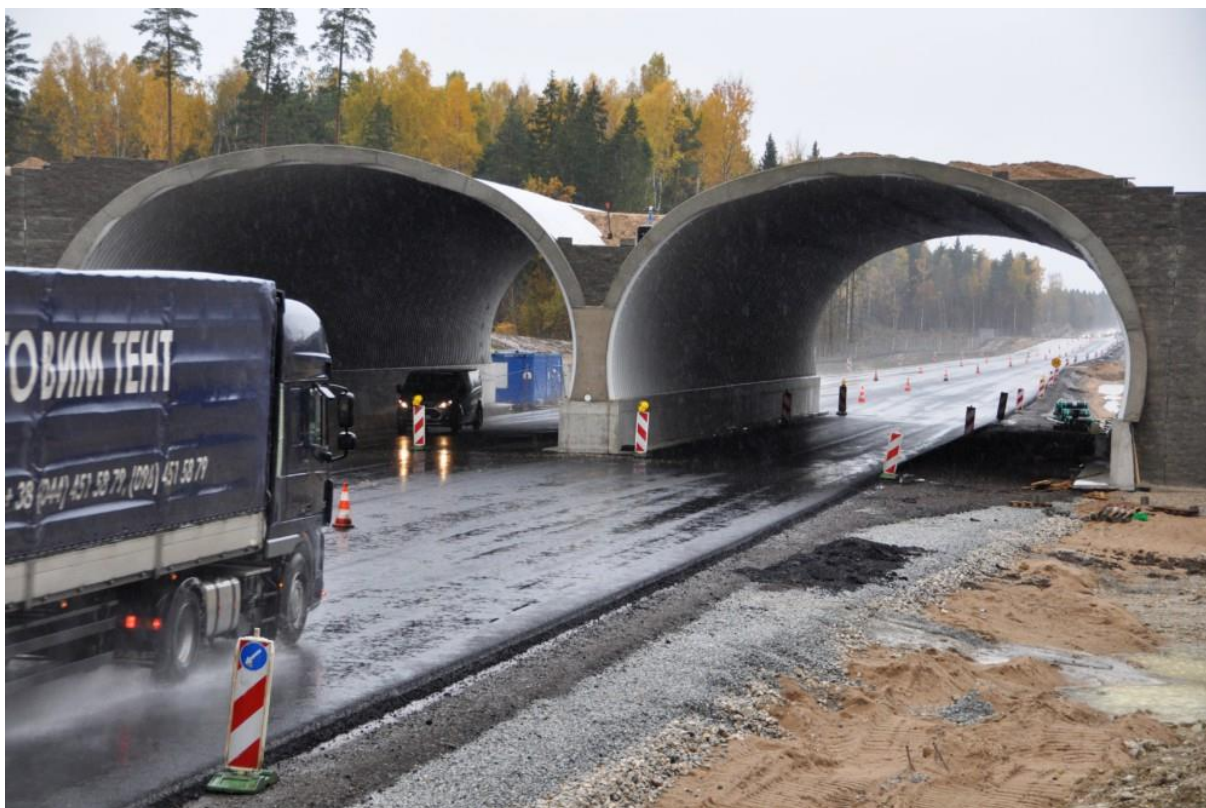
Foto 4. Kohatu küla ökodukti ehitus (<https://test.harjuelu.ee/>)

7. aprill 2017 alustati uue ökodukti ehitust, et tagada metsloomade ohutu maantee ületamine. Seda tehti koos üheksa kilomeetri pikkuse Ääsmäe–Kohatu lõigu ehitamisega, mis koosnes vaheldumisi kuue 2+1 möödasõidu lõigu ja ökodukti ehitusest.

Selle käigus rajati uued juurdepääsu- ja hooldusteed ning tagasipöördekohad, tagamaks kohaliku liikluse ühendus olemasoleva teede võrgustikuga ja juurdepääs teeäärsetele kinnistutele. Kogu ehitatav teelõik ääristati ulukitaraga, et takistada metsloomade pääsu maanteele.

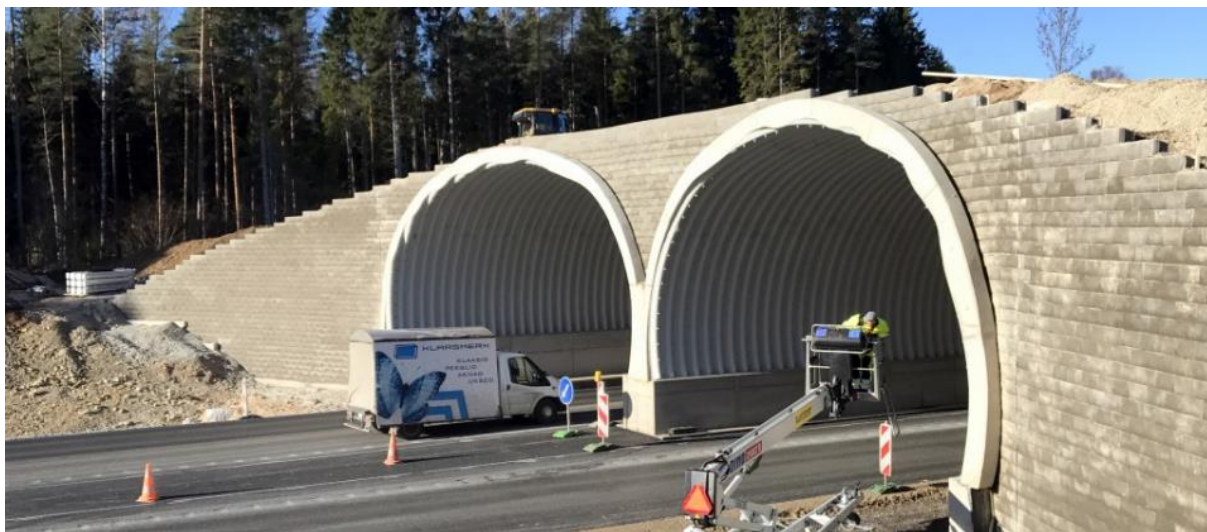
Foto 6. Kohatu küla ökodukti ehitus (<https://viacon.ee/>)

Kõige raskemaks oli kogu ökodukti ehituse juures pinnase täitetööde teostamine, sest kaarte all oli liiklus (vt foto 5-6) ja lepingu kohaselt pidi remondilõigul olema tagatud pidev 1+1 liiklusvoog ja seetõttu oli vaja sõiduradasid korduvalt ümber tõsta selliselt, et ökodukti ehitamises oleks tagatud liiklejate ohutus olukorras, kus kaarte vahel ja kohal toimetas rasketehnika ja tõsteti pinnast ning muid ökodukti ehitamiseks vajalikke materjale (Harju elu 2019).

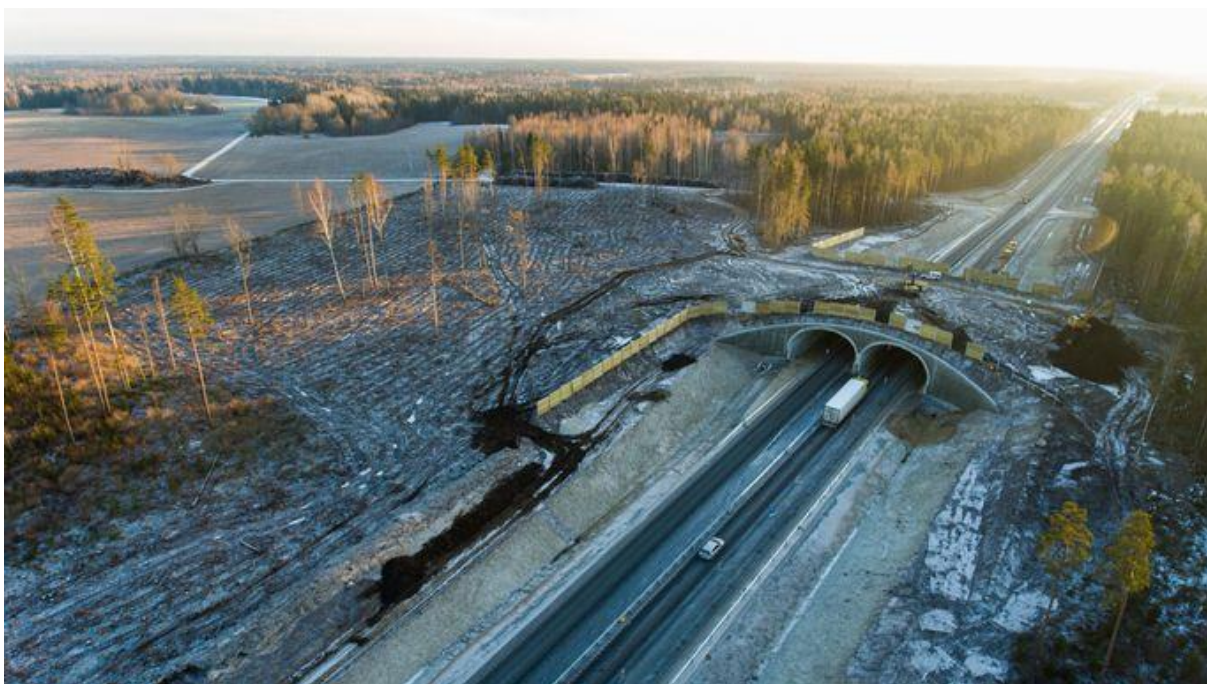
Kui maastikuühenduse enda mõõdud jäävad siiski napilt miinimumi lähedale, on suurim viga tehtud lageraie näol otse ökodukti suudme ees, mis avab vaate endisele metsariba tagusele avamaastikule (vt foto 7-8) (Reisenbuk 2019).

Foto 7. Ülevaade Kohatu küla ökoduktist (E. Vabamägi, 2019)

Via-Baltica ökodukt on plaaniliselt paraboolse kujuga, mille pealt laius keskel on kokku 50,1- ja äärtest 65 meetrit. Rohesilla pikkus vundamendist vundamendini 27- ning ületuse peal asetsevate suunavate seinte ulatuses 67,8 meetrit. Kaldenurk silla ning maastiku vahel on järsumates kohtades kuni 12% (Reisenbuk 2019).

Olgugi, et maastikuületus on eelmisest kõvasti laiem, ei vasta see siiski minimaalsetele ehituslikele nõuetele, mis on välja toodud eelpool kirjeldatud käsiraamatus. Minimaalsete nõuete järgi peaks antud ületuskoha minimaalne laius keskel olema 54,24 meetrit (Reisenbuk 2019).

Ökodukt on pealt kaetud kasvupinnaga, millele on rajatud haljastus ja ökoduktile on ehitatud alt läbimineva teega risti puitplankaiad piiramaks sõidukite tekitatud valguse häirivat mõju ulukitele (Reisenbuk 2019). Objekti projekteerija oli Tinter-Projekt OÜ. Ehitustööde teostaja on Nordecon AS, omaniku järelevalvet objektil teostas Sweco EST OÜ. Tööde maksumus oli 13 miljonit eurot, millest 85% kaas rahastas Euroopa Liidu Ühtekuuluvusfond (<https://www.mnt.ee/et/uudised/>).

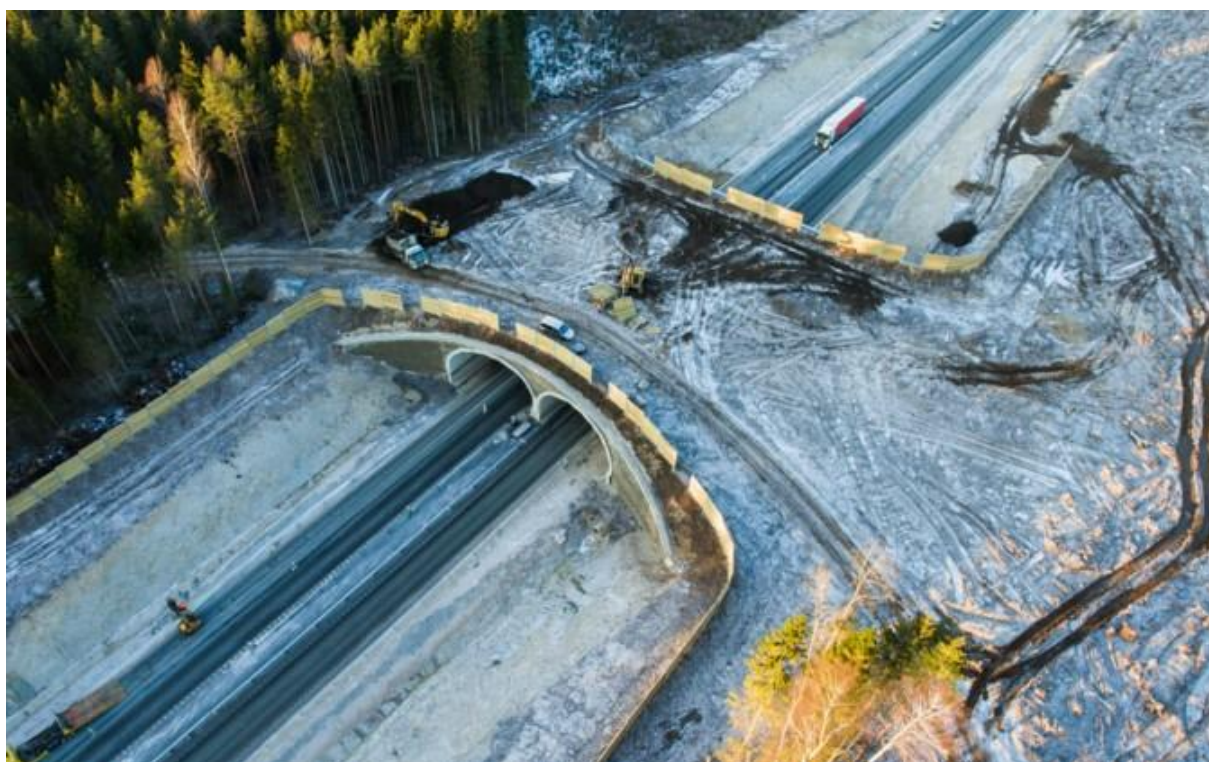
Foto 8. Lageraie Kohatu küla ökodukti suudmel (E. Vabamägi, 2019)

Ökoduktile istutati ka puude saared ja tehti kaks looduslikku veesilma loomade meelitamiseks. Aga kui enne seda on 200 meetrit lagedat välja, siis see loom siiski kardab ökoduktile tulla. See on ajutine nähe, sest nähtavust varjav võsa kasvab väga kiiresti.

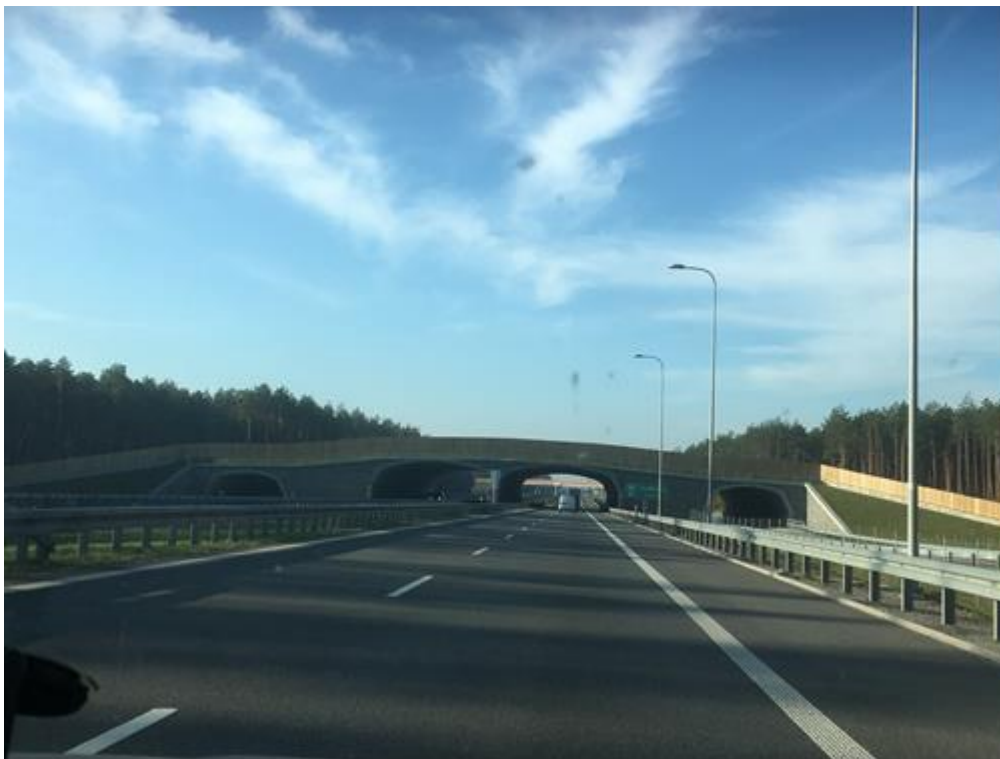
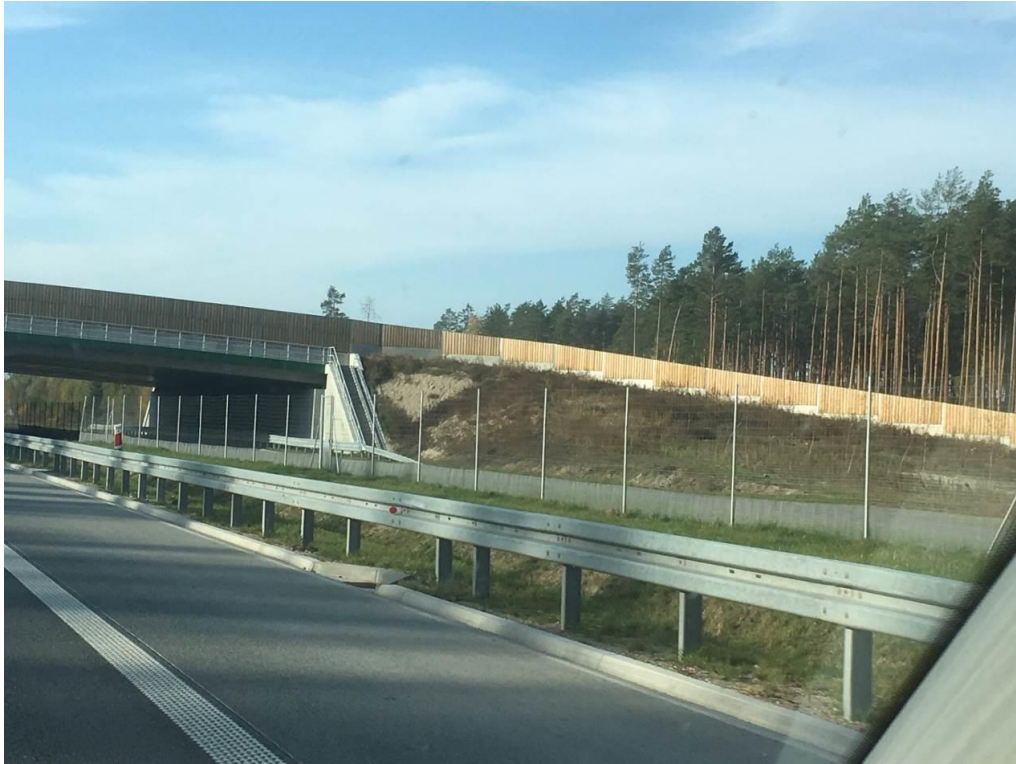
Autoreisil 2019. aastal Poola riigis panin tähele, et Białystok- Varssavi teel oli vähemalt kuus ökodukti ja nende kõikide suudmetes oli säilitatud metsad (vt foto 9-10).

Foto 9. Ökodukt Poola maanteel (M. Merigan 18.10.2019)

Foto 10. Ökodukt Poola maanteel (M. Merigan 18.10.2019)

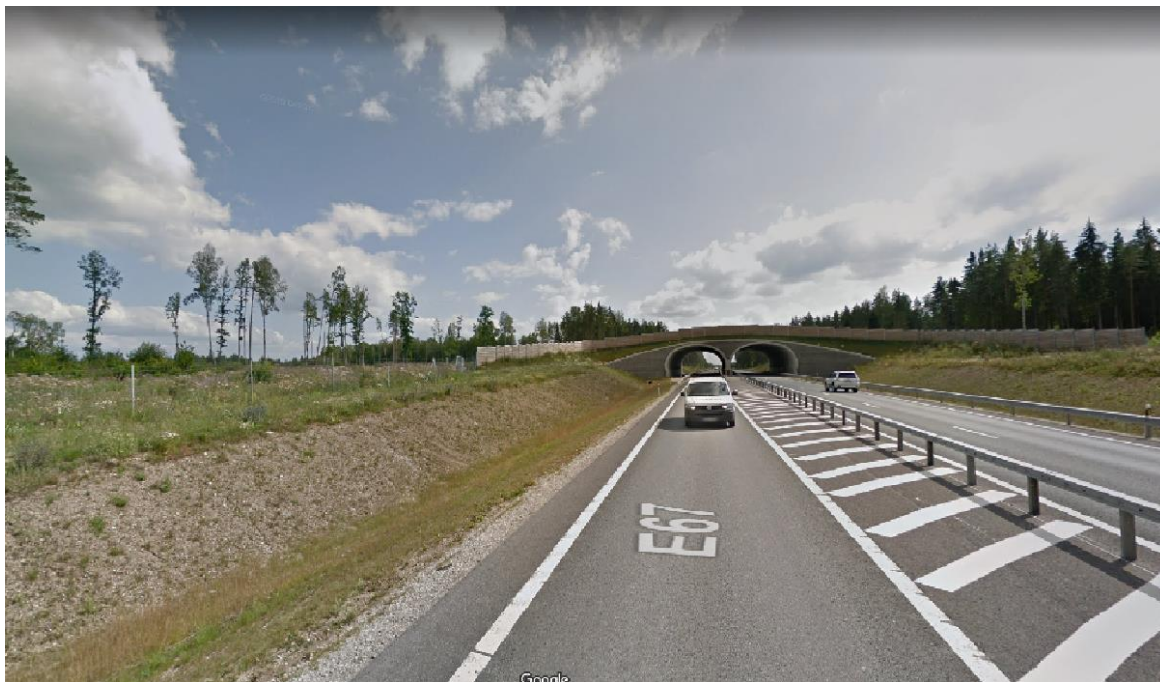
Meie Kohatu küla ökodukti küljel aga laiutab avarus (vt foto 11). Saan aru, et tegelikult ei olnud selline lageraide tegemine tahtlik. Lihtsalt Maanteeamet ja Riigimetsa Majandamise keskus on kaks erinevat riigi asutust, kelle on omad plaanid. RMK-l oli selle metsa maha langetamine ammu oma metsamajandamise plaanis kirjas, kuna mets oli juba küps. Lihtsalt metsa langetamise ja ökodukti ehitamise ajastus, mida oleks saanud ka kindlasti muuta langesid kokku. Ilmselt oleks olnud otstarbekas teostada lageraide asemel valikulist raiet, et loomi vähem ökoduktist eemale peletada.

Foto 11. Kohatu küla ökodukt (<https://www.google.ee/maps>)

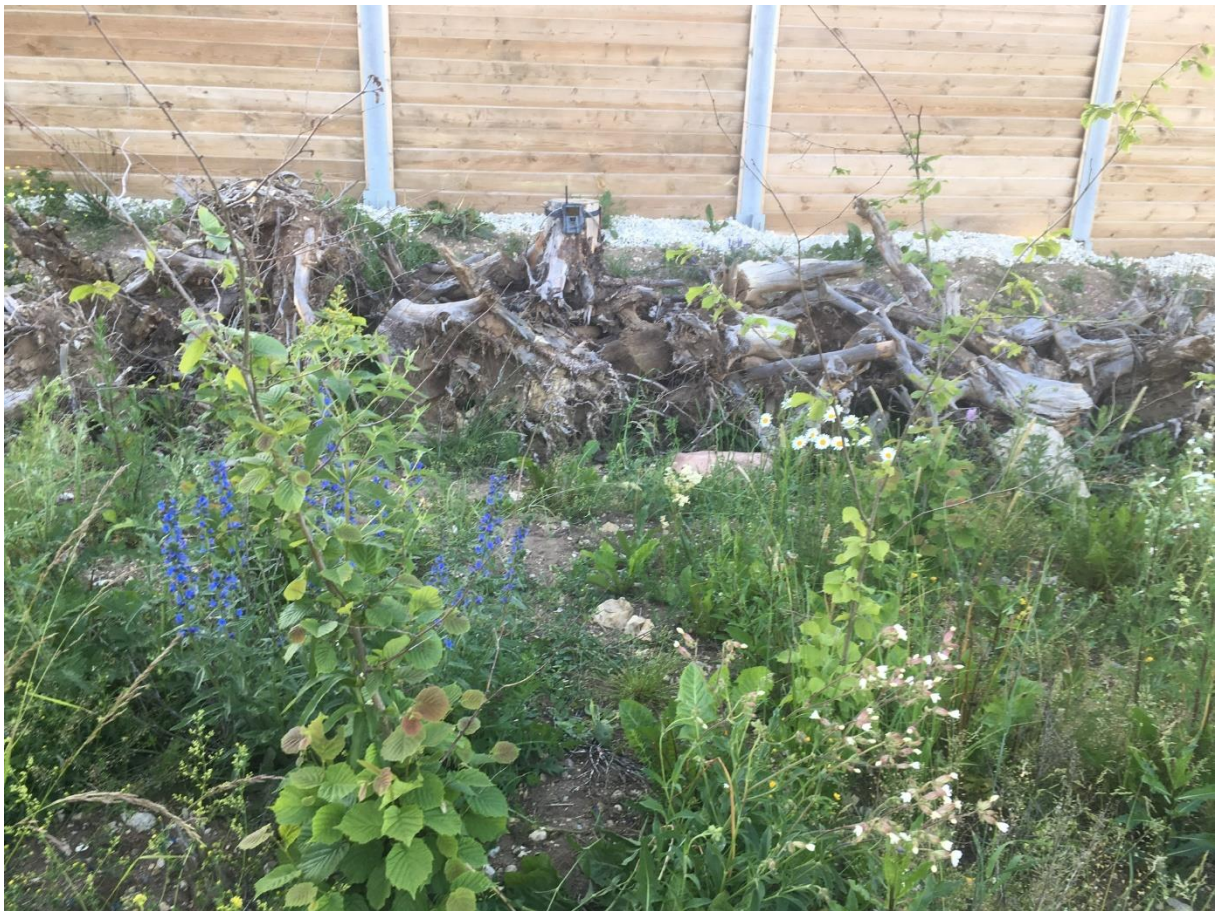
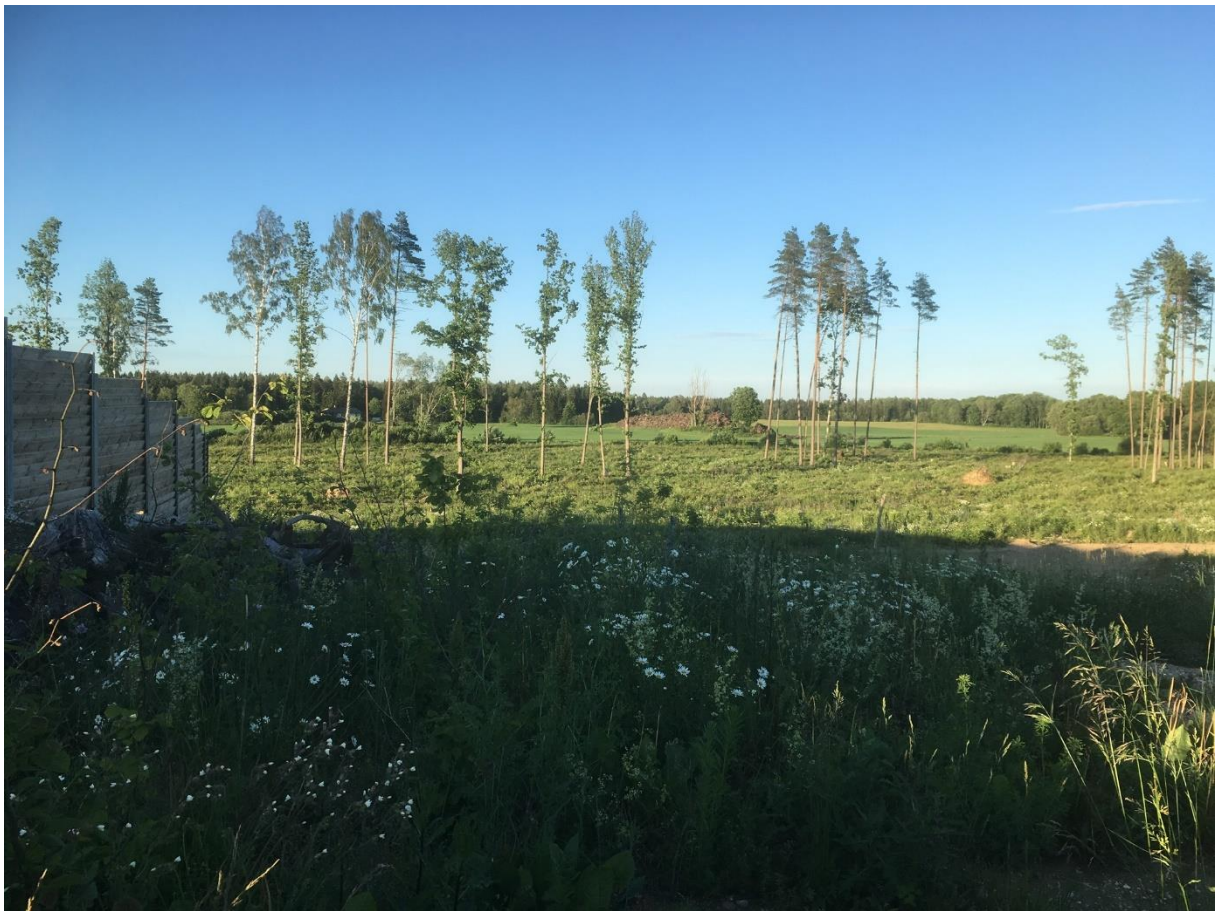
Loovtöö praktilise osaga alustasin 01.06.2019, kui paigaldasin rajakaamera Dörr Snapshot Mobil 5.1 ökoduktile (vt foto 12-13). Ökodukt on kaetud pealt taimestikuga ja mõlemale poole piirdeaedade ette on paigaldatud kändude rivi. Kaamera paigaldasin kinnitusrihmaga kännu külge. Lisaks paigaldasin ka lukustatava turvatrossi, et kaamerat ei oleks võimalik ära varastada. Kaamera toiteallikaks kasutasin välist akut, kuna sedasi on kaamera tööaeg pikem, kui sisemiste AA patareidega.

Foto 12. Kaamera paigaldamine (M. Merigan 01.06.2019)

Foto 13. Kaamera ümbrus (M. Merigan 01.06.2019)
